Rapport

Accident survenu le **8 novembre 2008**
à Arthaz-Pont-Notre-Dame (74)
aux avions
Piper PA 28 immatriculé **F-GOMP**
et **Robin DR 400-120** immatriculé **F-GTZK**

Bureau d'Enquêtes et d'Analyses
pour la sécurité de l'aviation civile

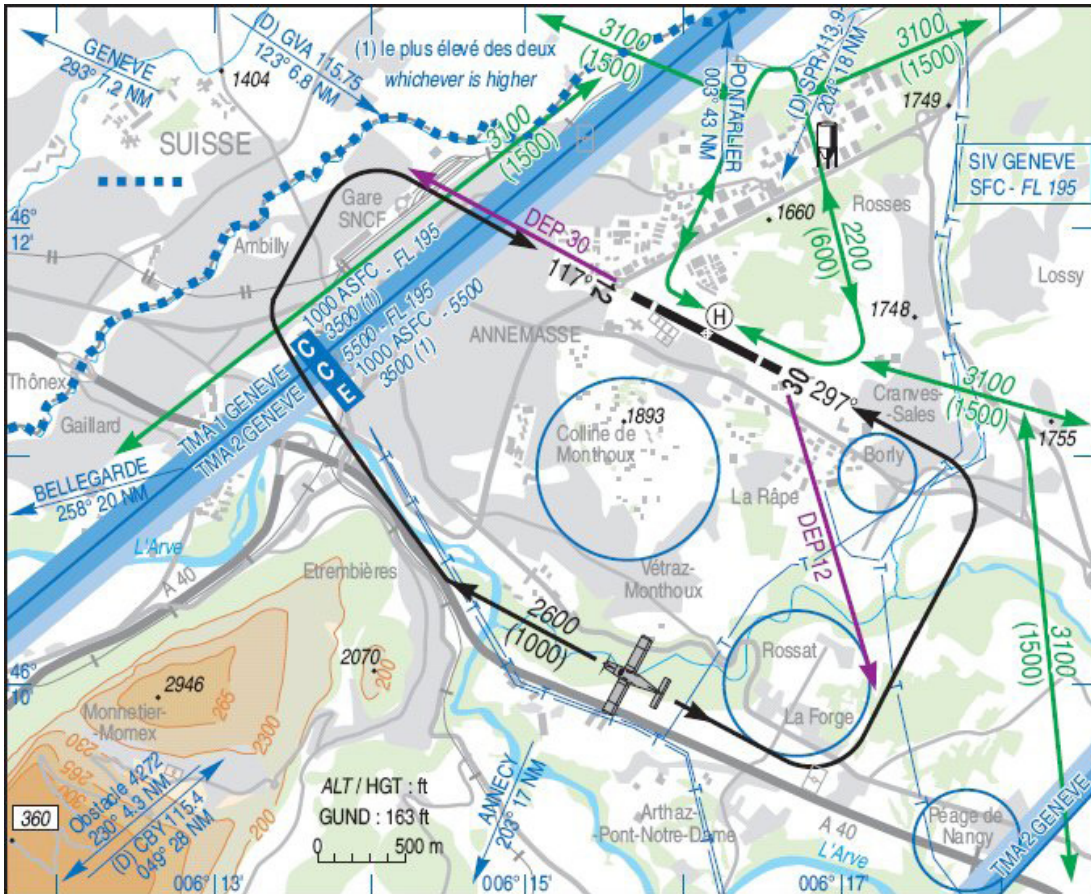
La piste 12 est préférentielle. Elle était en service au moment de l'accident. Le circuit d'aérodrome s'effectue à une hauteur de mille pieds (2 600 pieds QNH). Au départ en piste 12, les pilotes doivent éviter les survols des villages de Cranves-Sales et de La Forge. L'arrivée en branche vent arrière impose un virage continu de près de 135°.
